加西贝拉压缩机有限公司  
VOCs 深化治理绩效评估报告

HJ180583

编制单位：嘉兴嘉卫检测科技有限公司

2018 年 12 月

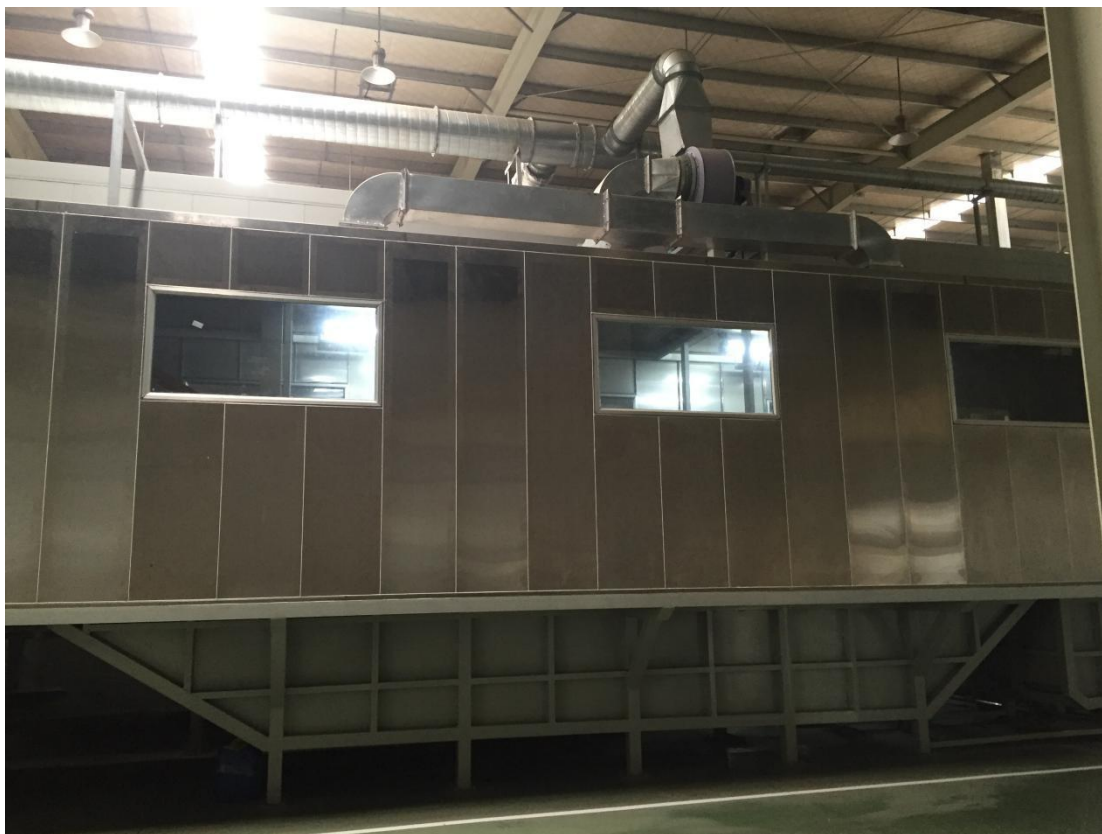
图 2-13 1#电泳线密闭

整改前：1#电泳线电泳工段，为可开启窗户，当电泳线运行时，会有臭气废气以无组织形式外逸。

整改后：1#电泳线电泳工段的窗户已做密封处理，每扇窗户上面都用玻璃胶打死，确保密封性。目前 1#电泳线已做到电泳、喷淋、烘干一体化设备，整个生产流程均设隔离作业，生产线整体密闭（上下挂处除外）。部件上挂后进入生产线直至从下挂处，均在相对密闭的生产线内完成。与 2#电泳线密封状态完全一致，基本达到全封闭收集。#电泳线电泳工段整改后图片详见下图：

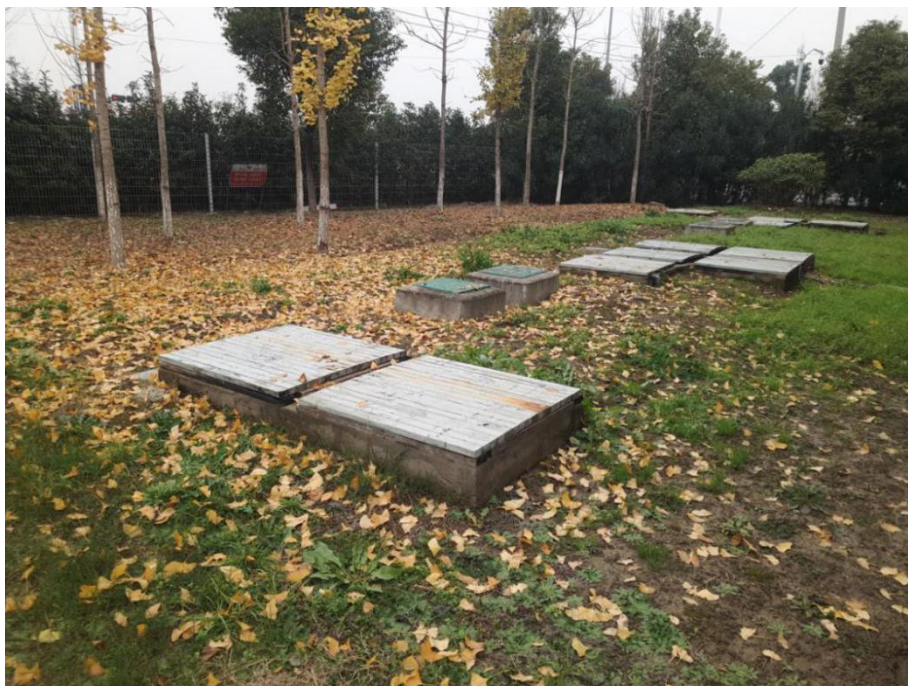
图 2-14 厌氧池密封

整改前：污水处理站生化处理和废水收集池于室外，物化处理系统（乳池、气浮池、斜板沉降池）于室内。厌氧池已加盖，厌氧池盖密封性不够，导致恶臭气体外逸。

厌氧池已完善密封盖，厌氧池一共 8 个密封盖，均用木质材料，做成  $L \times W \times H = 1100 \times 1100 \times 50\text{mm}$  尺寸的密封盖，密封盖完全吻合厌氧池出口，确保恶臭气体不外逸。污水站厌氧池整改后图片详见下图：

企业为更加完善污水站系统，根据专家现场建议，目前针对废水处理站的恶臭处理已制定提升方案，建议企业尽快落实方案，对污泥浓缩池等单元加盖密闭，并配套建设废气治理设施对厌氧池和污泥浓缩池等废水处理单元恶臭废气进行收集和净化处理。

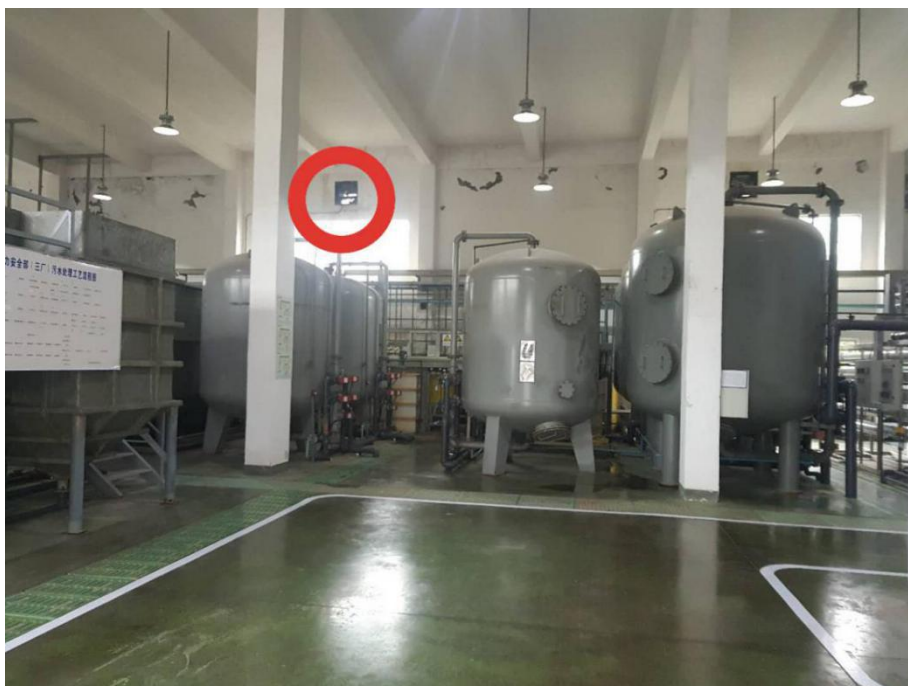
图 2-15 污水站通风设施

整改前：污水站内未设置通风设施。

整改后：污水站内已安装通风扇，加强了污水站内的通风。污水站整改后图片详见下图：
